ZUŻYCIĘ ŁAŃCUCHA ROZRZĄDU I JEGO WPŁYW NA OSIĄGI SILNIKA

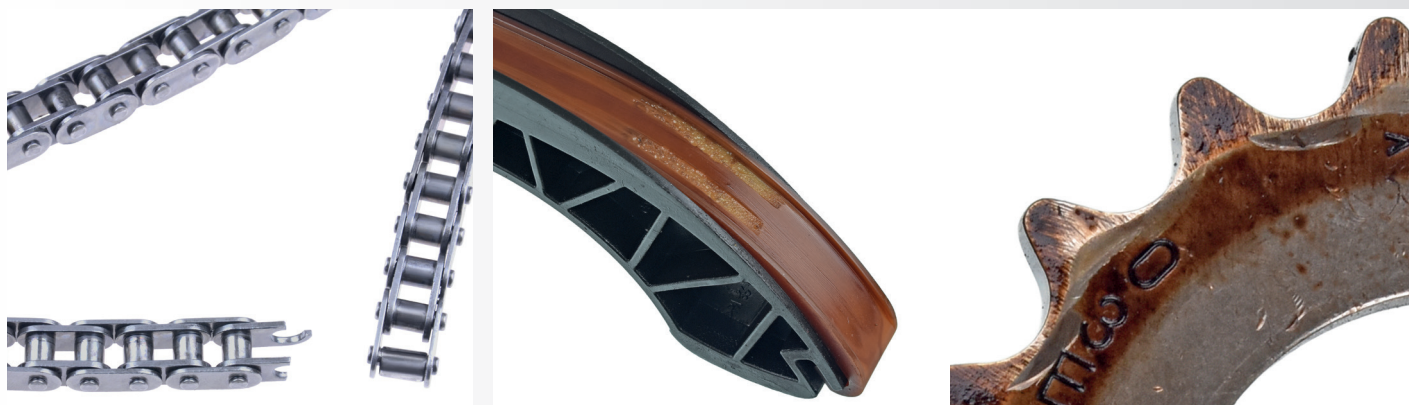
Do rozciągnięcia napędu łańcuchowego może dojść w wielu elementach układu.

Łańcuch - zużywają się głównie sworznie i tulejki

Koła zębate - powierzchnia współpracująca z łańcuchem rozrządu, zużycie zębów koła

Napinacz - z biegiem czasu spada siła napinająca, co uniemożliwia kontrolę właściwego napięcia łańcucha

Prowadnica napinająca i prowadząca łańcucha - zużywają się podobnie jak i inne elementy, na powierzchni roboczej pojawiają się rowki
